# NIMS NOW 5

事故調査ファイル

## 調査ファイル1: H-IIロケット8号機打ち上げ失敗

# 調査ファイル2:長良川鉄道脱線事故

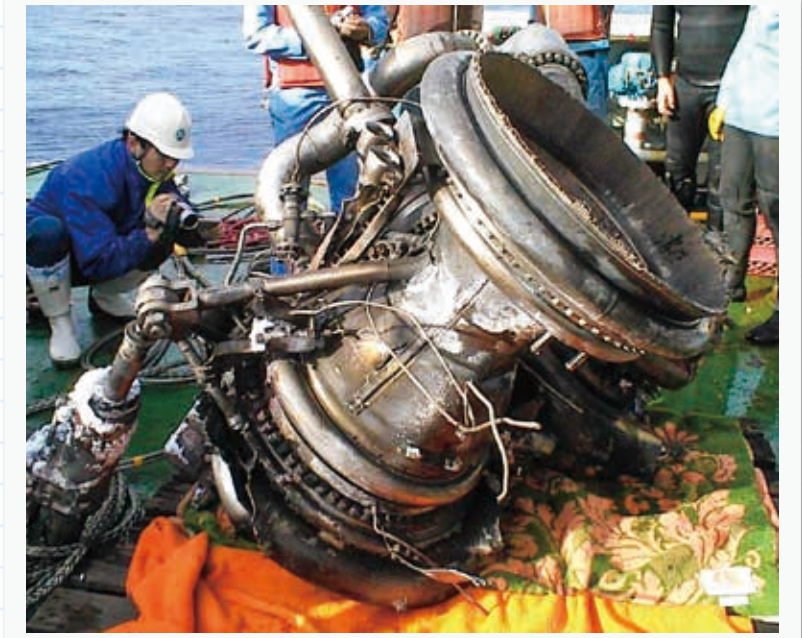
海の底から引き上げられたLE-7エンジン。  
(写真提供: JAXA)

家会合\*が設置された。松岡もこの一員だ。エンジンを前に、松岡らはまず、目視による破断面の観察を開始。何かの衝突で壊れたのであれば引きちぎられたような破壊痕になるが、そうではなかった。平坦に、スパッとナイフで切られたような跡なのだ。平坦な跡の場合、「疲労破壊」と「脆性破壊」と呼ばれる二つの原因が疑われる。疲労破壊は、わずかな力が繰り返し加わることで生じる「金属疲労(以下、疲労)」によって壊れるのに対して、脆性破壊は、瞬間的に強い力が加わることによって急激に壊れる現象をいう。

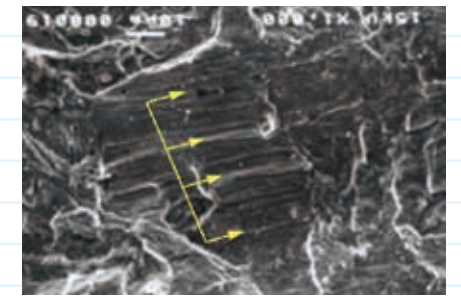
SEMによる解析の結果、羽根の破断面に「ストライエーション」と呼ばれる模様が確認された(p9右上写真)。疲労が起こったとき特有の模様だ。その起点になっていたのは、羽根の表面にあった深さ15マイクロメートルの加工痕。人間の髪の毛の4分の1ほどしかないごくわずかなキズを起点に疲労が進展していった痕跡が、ありありと現れていたのである。また、破断面には「ディンプル」と呼ばれる模様が現れており、その形態は極低温下で壊れたことを示していた。つまり、羽根の破壊が墜落の前に生じたのは確実ということだ。

さらに、ストライエーションの筋の間隔から羽根にかかっていた力を計算した結果、設計時の予測を大幅に超える力がかかっていたことが明らかになった。羽根を破壊させるには不十分な値ではあったが、見逃せないのが表面のキズの存在だ。金属の表面にキズがあると、その周辺で力が局所的に増大する「応力集中」と呼ばれる現象が起こる。これによって羽根にかかっていた強い力がさらに増大してしま

走査型電子顕微鏡（SEM）で観察した羽根の破断面。羽根の破断面には、金属疲労が起きたことを示す模様、「ストライエーション」がありありと現れていた。

そして、ロケットエンジンに関しては、NIMSで取得した材料試験データが設計用の材料基準に反映されると共に、ごくわずかな傷も許さない徹底した鏡面仕上げと、旋回キャビテーションの発生を防止する設計がなされるようになった。2001年には、H-IIAロケットとLE-7Aエンジンとして無事、1号機の打ち上げに成功した。

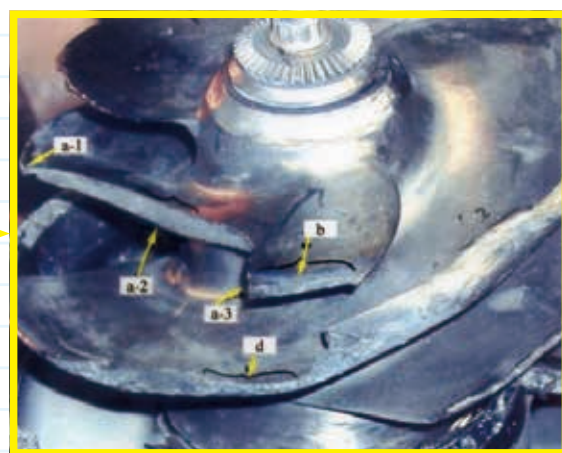
果たしてエンジンを見てみると、液体水素ターボポンプの「インデューサ」と呼ばれる羽根のうち1枚が割れていた(p8写真)。

LE-7エンジンが取り付けられていたのは、ロケットの底部。引き上げられたエンジンの内部を調べると、燃料の液体水素を燃焼部へと送り込むために備えられたポンプの羽根が割れていた。（写真提供：JAXA）

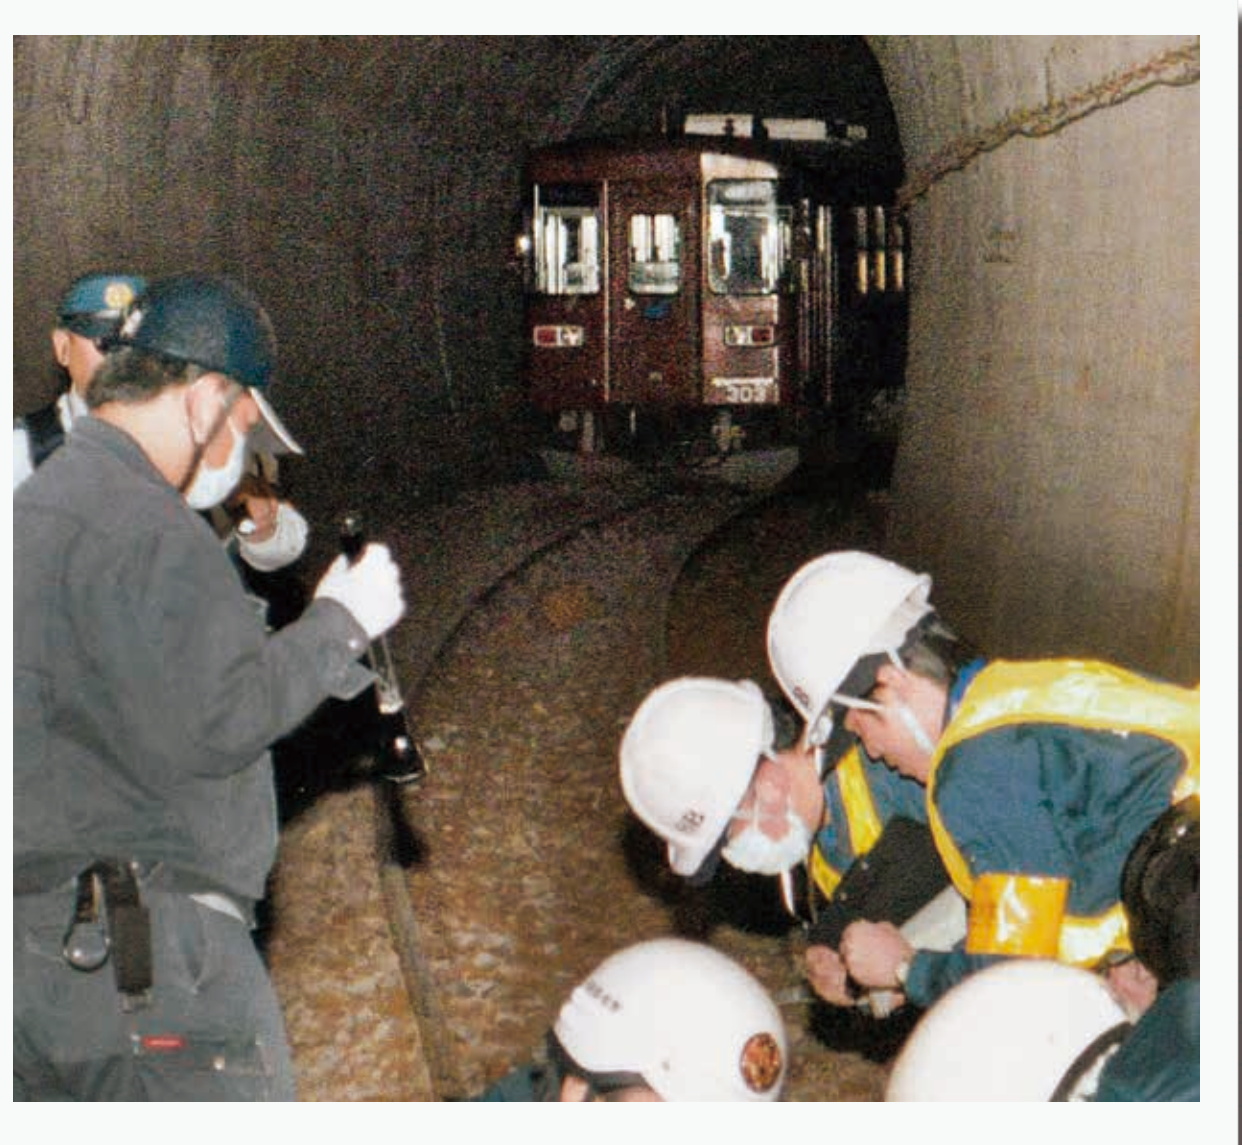
事故翌日の、警察と調査官による現場検証の様子。  
(写真提供:株式会社 産業経済新聞社)

事故の翌日、国土交通省運輸安全委員会は調査官を現場に派遣。進行方向左側のレールが折れており、これが脱線の原因であることは明らかだった。だが、有効な対策を打つにはなぜ折れたのかを正確に知らなければならない。そこで、同年9月に運輸安全委員会からNIMSへ、より詳細な調査が依頼されたのである。

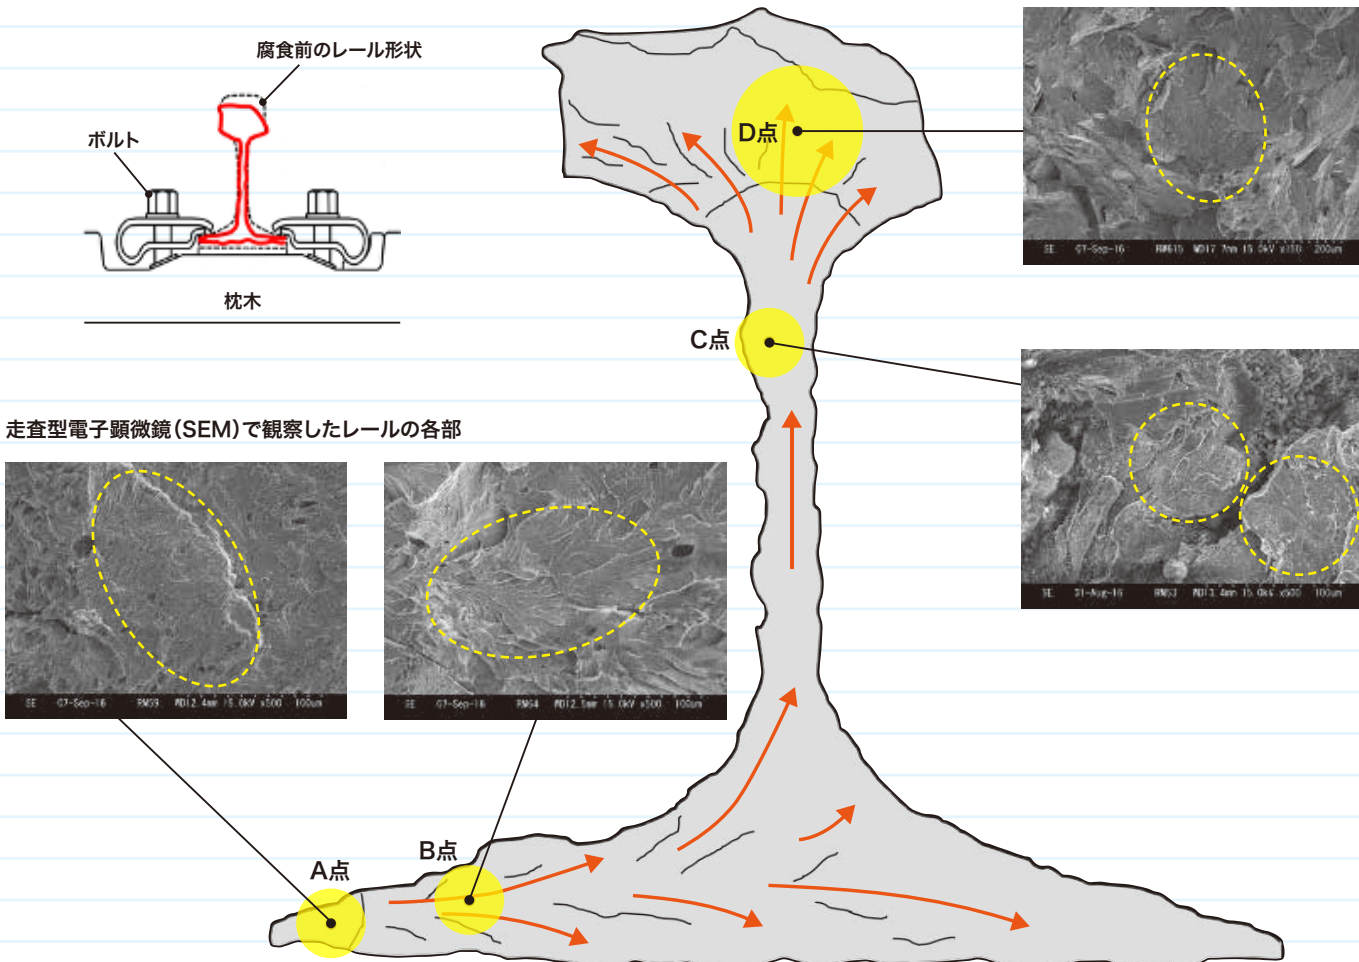
まず、レール下部の角(p14図・A点)、ここには縞状の模様が見えた。「ストライエーション」といい、この箇所でも疲労が進行していたことを示す模様だ。事故現場は右カーブで、レールには列車の重量だけでなく遠心力の影響が強く働いていた。つまり、カーブ外側の角に大きな荷

一方で、そのすぐ隣の領域（図・B点）には、「へき開」の様子が全面に広がっていた。これは、衝撃が加わって一気に割れたことを意味している。レール腹部（図・C点）と上部（図・D点）も同様に、へき開の様子が広がっていた。問題はへき開が起きた原因だ。下部の疲労によるき裂か、それとも上部の欠けか。

へき開の模様の中に、その答えはあった。「リバーパターン」と呼ばれる川状の筋だ。へき開の場合、結晶の割れやすい面に沿ってき裂が進んでいくのだが、まるで細い川が下流へいくにしたがって本流にまとまっていくように、き裂が複数本合流した結果が筋となって現れる。つまり、合流に至った経路を見れば、き裂が進んでいった方向が分かるのだ。

破断が下から上に向かって進んでいったことを示していた。古谷の最初の見立てどおり、レール下部の疲労と腐食によってき裂が進み、限界を迎えたところで一気にへき開が起これ、破断に至ったことが確かなものとなったのだ。そして頭頂部の欠けは、破断の後にできたものであると結論づけた。

A点には金属が疲労していたことを示す「ストライエーション」模様が、B点・C点・D点には瞬間的に加わった強い力で割れたことを示す「へき開」模様が現れていた。き裂が進んでいった方向性を決定づけたのが、B点に現れた「リバーパターン」と呼ばれる筋だ。

「まさかこんなに早く、腐食によりレールが折損するとは考えていなかった」と長良川鉄道は報告書にコメントしている。以後、もちろんレールは交換され、トンネル内の漏水対策も行われた。
