積層造形中にその場でわかる: AE法を使った欠陥検出

Real-time microcrack detection during additive manufacturing by AE method

統合型材料開発・情報基盤部門 データ駆動構造材料グループ

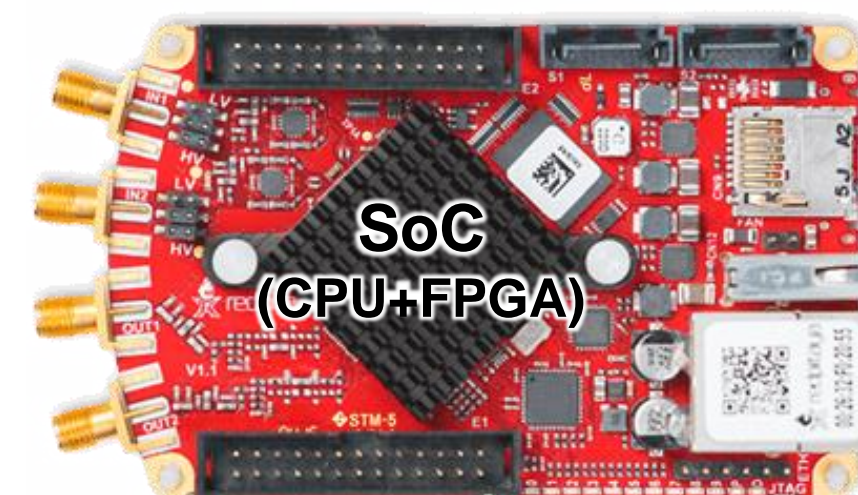
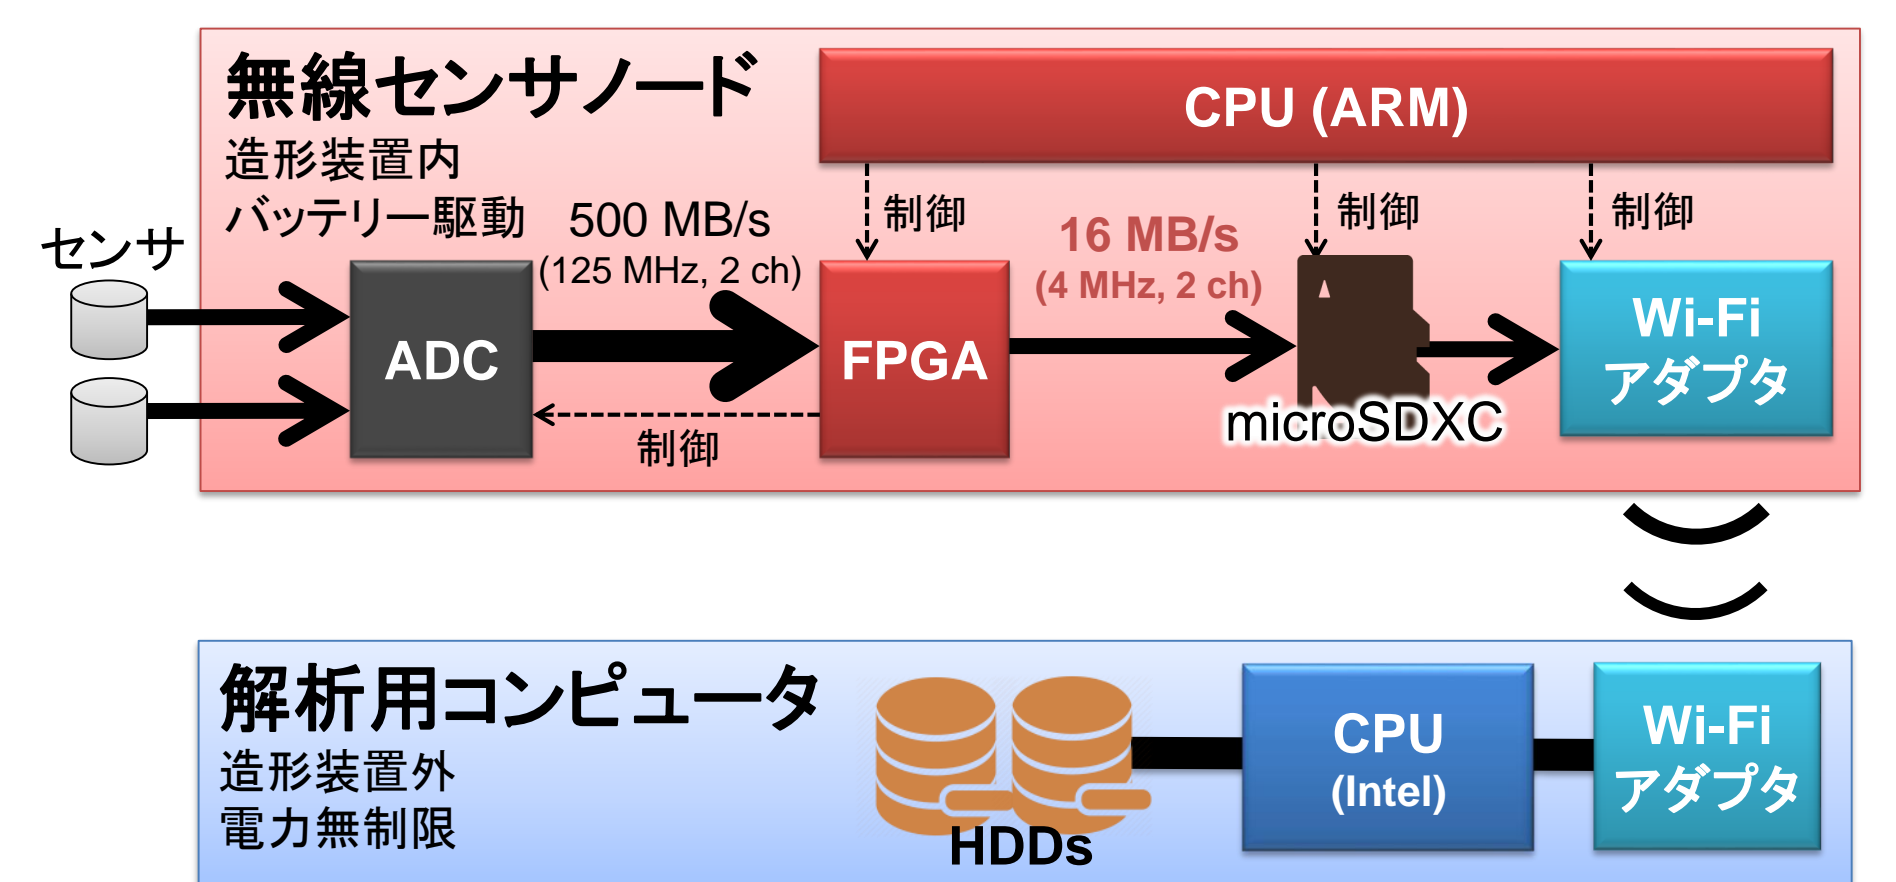
STEMlab 125-14
107×60 mm, 90 g (電池除く)
4 W (計測中)

高ノイズ耐性・無線のAE計測装置の開発

- 最新IoT機器の利用
 - 小型・軽量・バッテリー駆動でも高い演算性能
 - 迅速な計測装置開発
 - 全時間連続の生波形を持つ
 - 生波形に強力なデジタルノイズフィルタを適用可能
 - 問題発生時の再検証が容易
- 無線・バッテリー駆動
装置内に置くだけ ケーブル不要
積層造形(=高ノイズ環境)の監視に有効

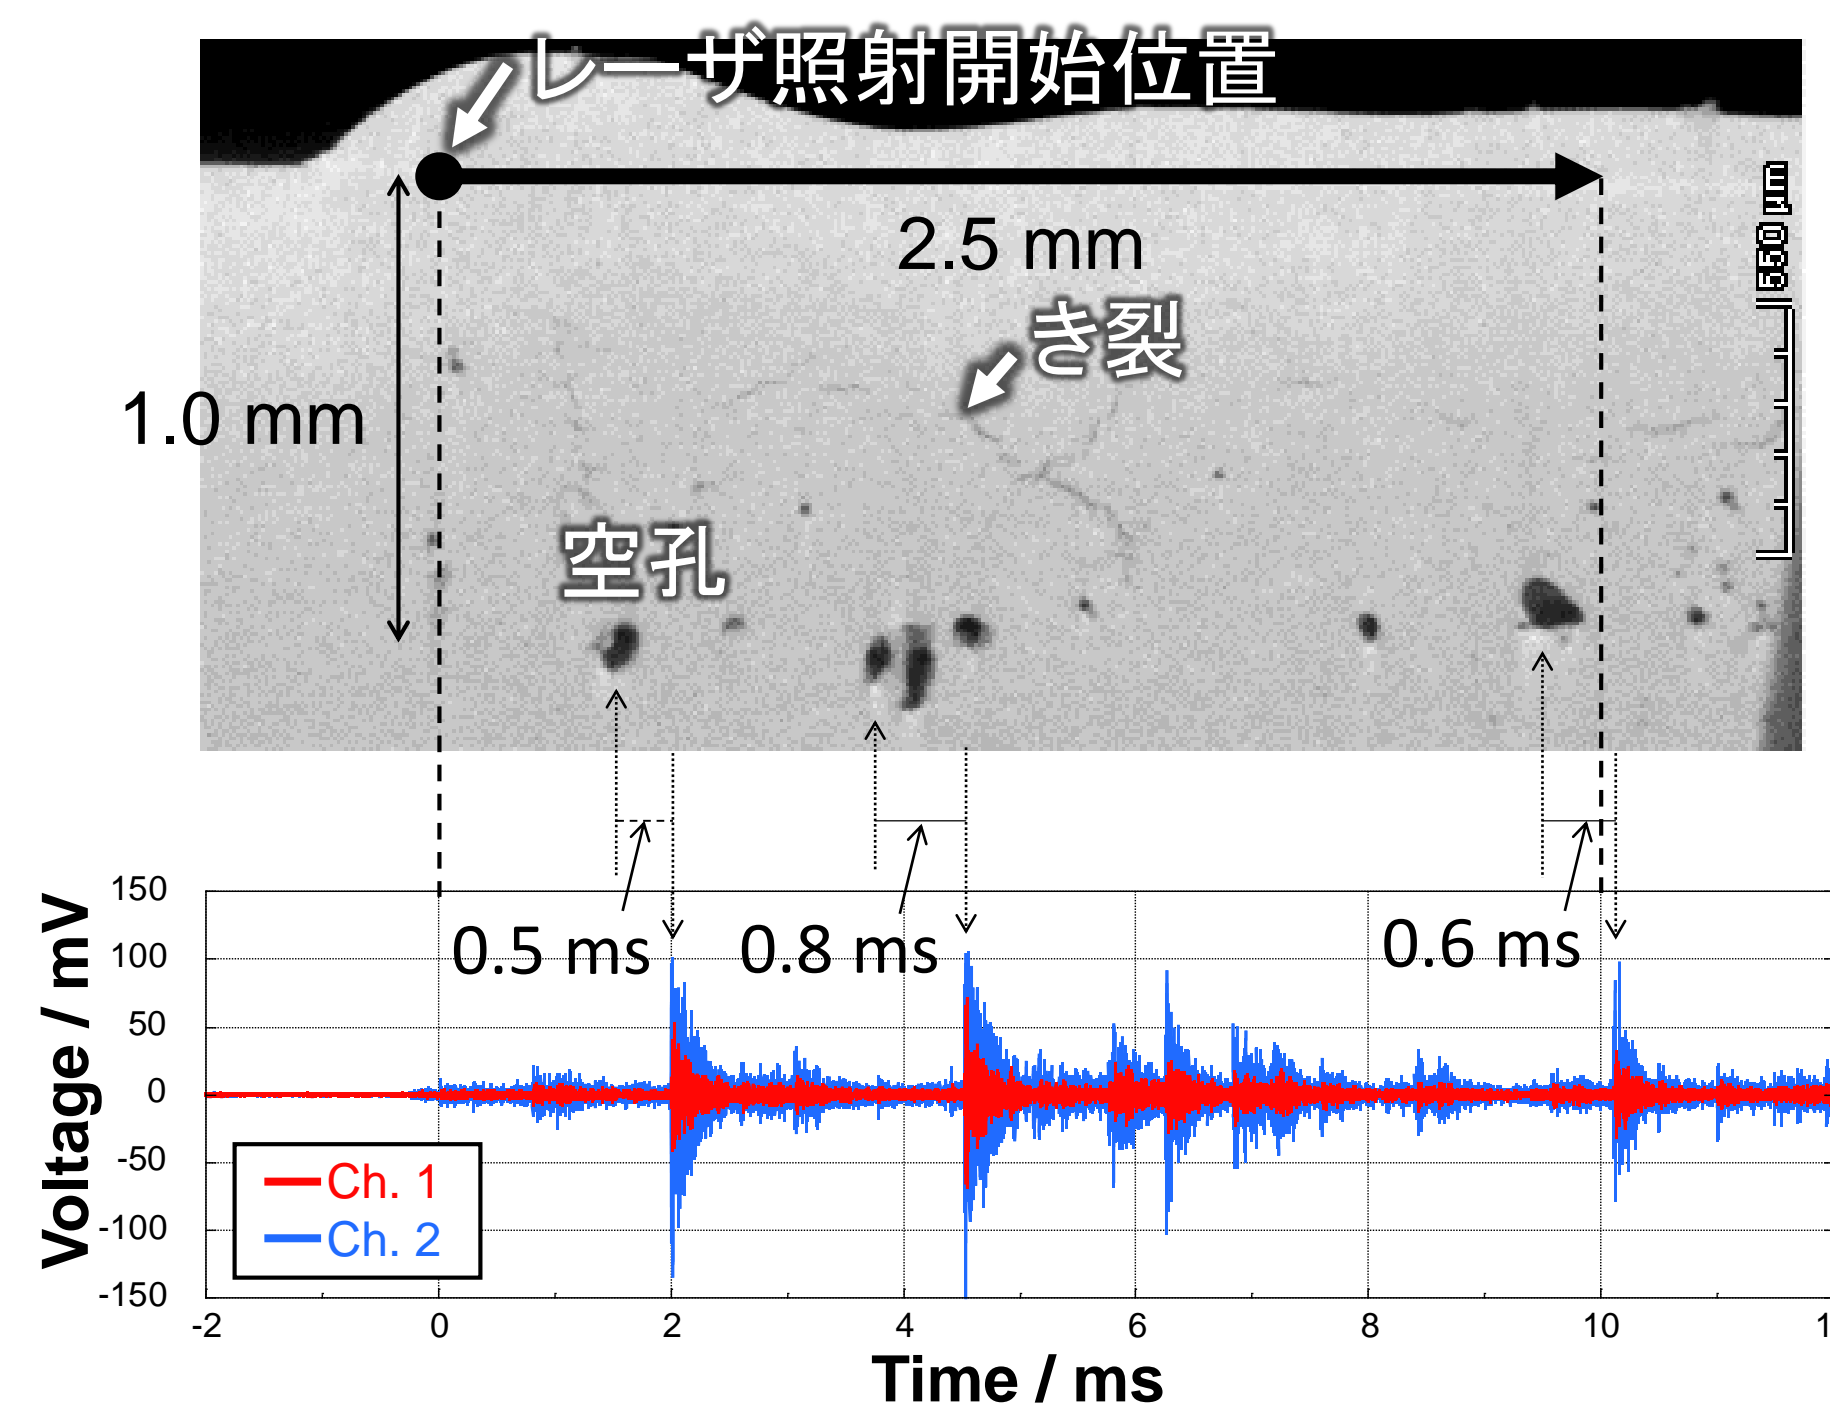
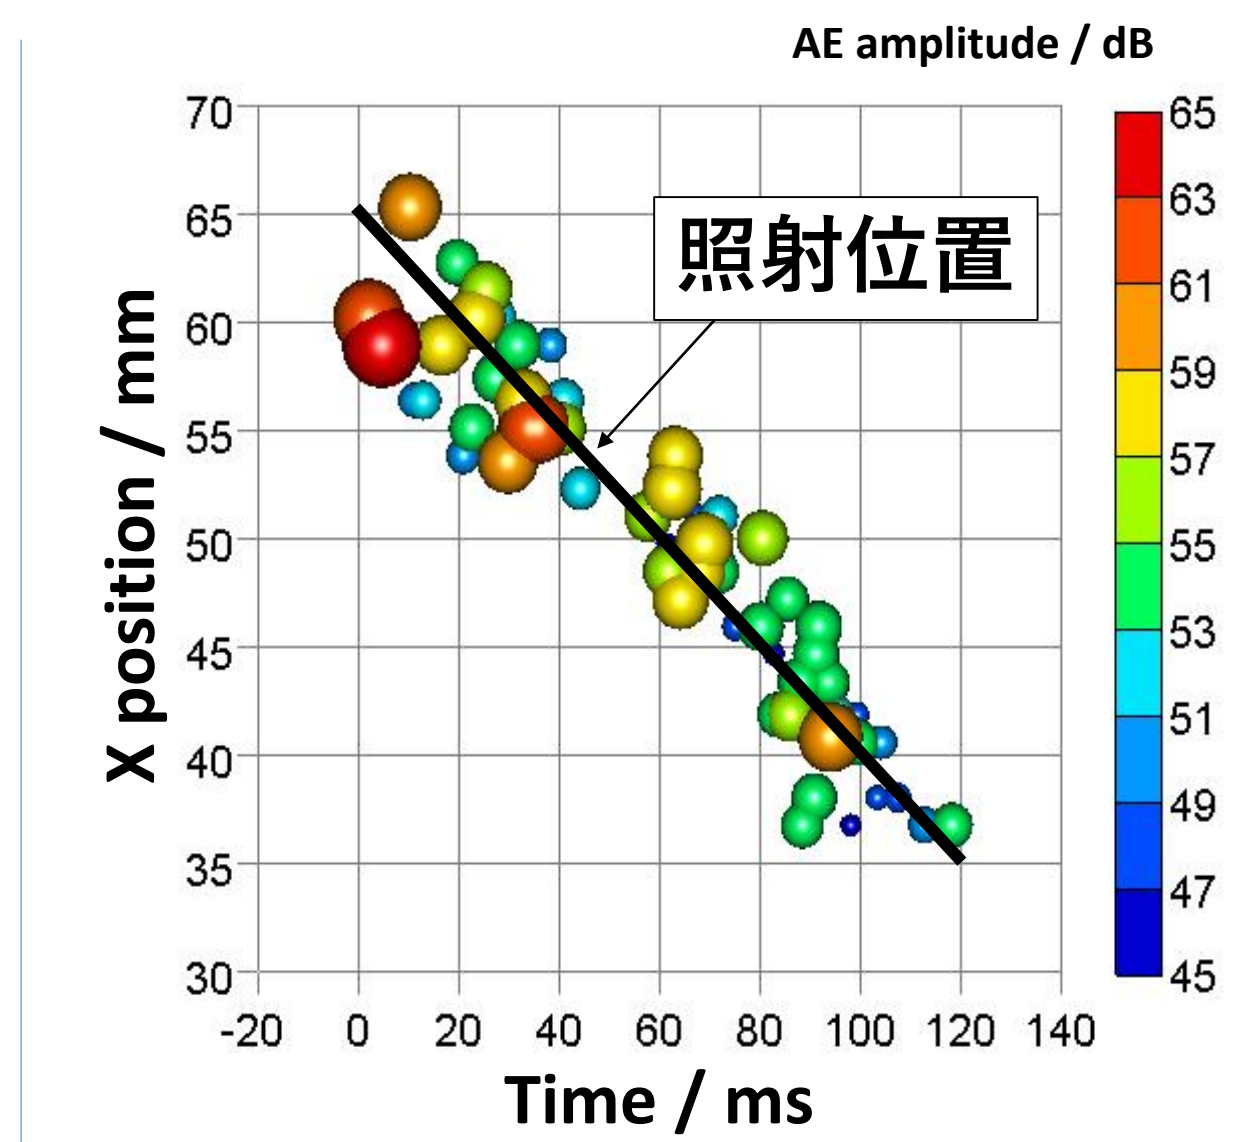
- レーザ加工は数msで溶融→凝固するプロセス
- センサへのAE波の到達時刻は数μsの精度
- AE発生タイミングから損傷位置推定
 - レーザ照射と同時に生じる損傷は 1 mm以下の精度
- AE位置標定から損傷位置推定
 - 各センサへの波の到達時間差からAE源を推定
 - レーザ照射と同時にない損傷も誤差数mmで標定

素過程のAEモニタリングとX線CT結果を対照し、空孔やき裂はレーザ照射とほぼ同時に発生したものであることを、実験的に示すことができた

レーザ照射とAE標定位置の比較
(1D造形ではレーザとAEの位置一致)
→ 2D, 3D造形では離れたAEも有り
